**INDIVIDUAZIONE DELLE  
ZONE POTENZIALMENTE INONDABILI  
DAL PUNTO DI VISTA STORICO E  
GEOMORFOLOGICO  
A FINI URBANISTICI:  
TORRENTE PIOVERNA  
E FIUME SERIO**

**Torrente Pioverna (Valsassina)  
e Fiume Serio (Val Seriana)**

La ricerca è stata affidata all'IReR dalla Regione Lombardia, nell'ambito del PRIR 1999, con il titolo "Determinazione delle fasce fluviali di alcuni corsi d'acqua lombardi ai fini urbanistici".

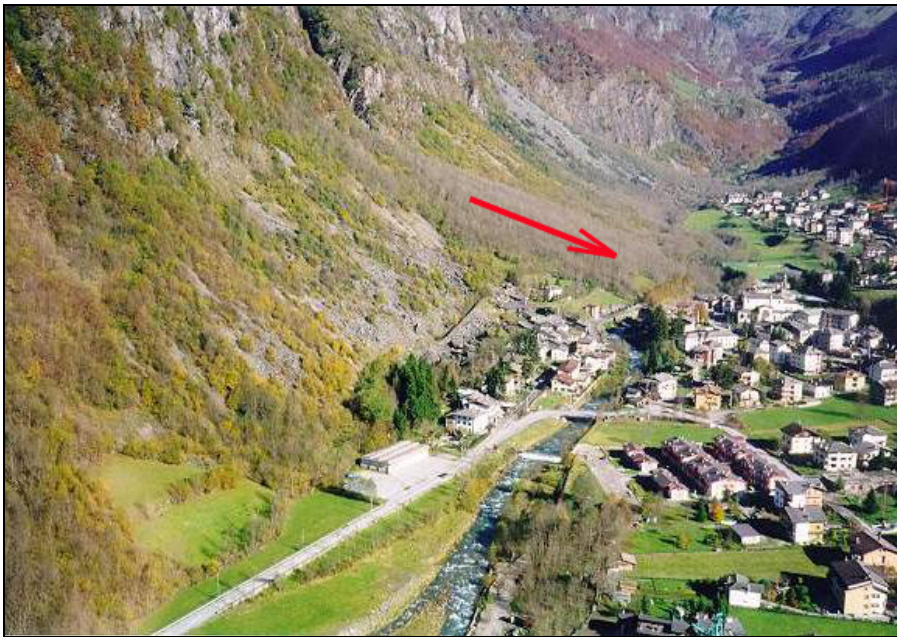
Fig. 10 – Valbondione: il corso del Fiume Serio, in questo tratto, subisce una deviazione verso la sponda sinistra a causa della presenza di un ampio cono di deiezione. I crolli, avvenuti anche recentemente, potrebbero sbarrare il corso del fiume, provocando l'inondazione delle aree ubicate in sponda sinistra.

In Alta Val Seriana, nel territorio comunale di Valbondione, è stata individuata un'ulteriore, ma limitata area potenzialmente inondabile (**zona 3**). Essa è rappresentata in carta da un *tratteggio blu orizzontale*, a causa della presenza sul versante destro di vistosi fenomeni di crollo (Fig. 10) in grado di sbarrare il corso del Fiume Serio.

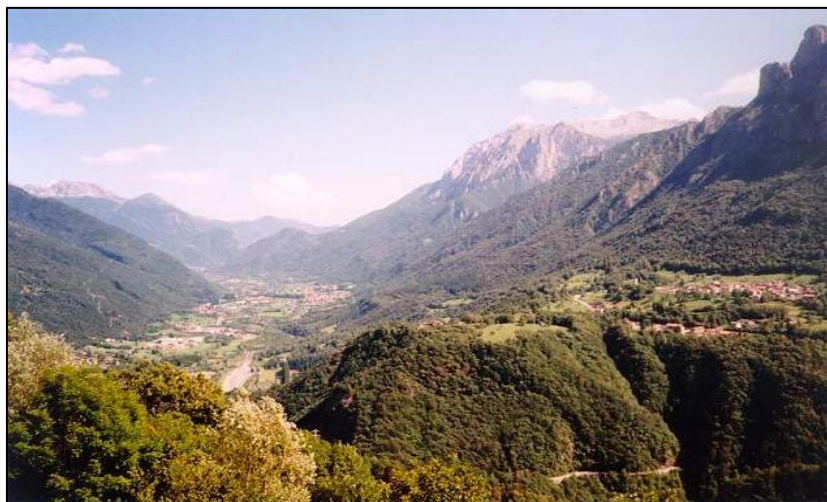
Fig. 14 - Panoramica della Valsassina dal territorio comunale di Taceno verso monte.

Dal punto di vista geomorfologico la Valsassina si presenta come una valle glaciale con il profilo ad U (Fig. 14) e valli sospese, come quella del T. Troggia, che sfocia sul fondovalle con un salto in roccia presso Introbio.

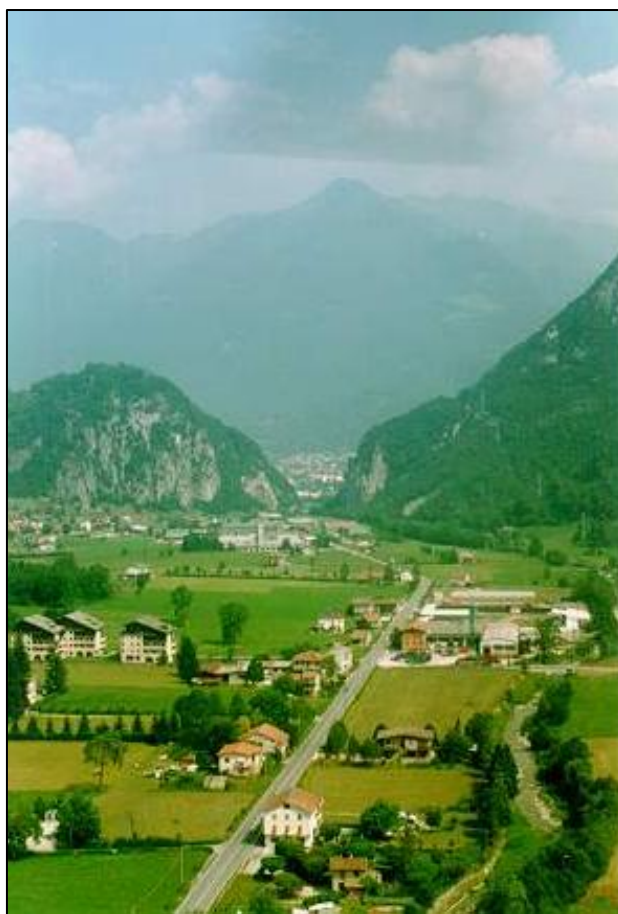
Fig. 15 - Vista panoramica dell'ampio fondovalle a monte del Ponte di Chiuso.

La morfologia valliva non è omogenea lungo tutto il tratto, in particolare si possono distinguere tre zone: dal Colle di Balisio alla confluenza con il T. Pioverna di Barzio la valle è piuttosto ripida ed il torrente vi scorre inciso, a tratti con alveo in roccia; da tale punto sino al Ponte di Tartavalle si apre un ampio fondovalle caratterizzato dai depositi alluvionali del torrente stesso e dei tributari, che incidono soprattutto il versante destro della valle (Fig. 15). Tale tratto è caratterizzato, nella sua parte superiore sino al Ponte di Chiuso, dalla presenza di una vasta piana lacustre testimonianza di un antico lago di sbarramento.

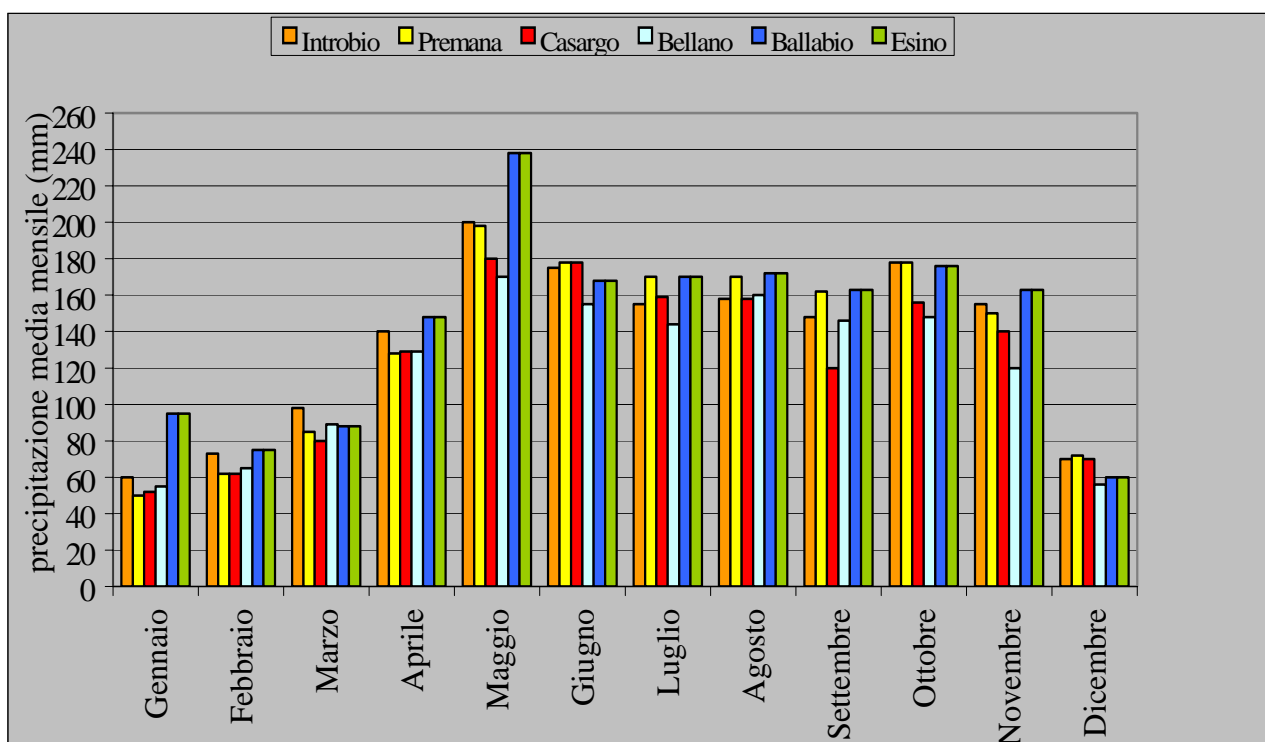
Fig. 16 - Precipitazioni medie mensili per sei stazioni pluviometriche della Valsassina e delle zone limitrofe.

Il mese di maggio risulta il periodo più piovoso in assoluto in tutte le stazioni considerate. I valori del massimo di precipitazione variano in funzione della quota e della posizione della stazione di rilevamento: i valori più elevati si registrano a Ballabio e ad Esino Inferiore (circa 240 mm/mese), che sono poste a quote più elevate; mentre Bellano fa registrare il dato più basso (circa 170 mm/mese). Elevate quantità di pioggia mensile si rilevano in generale a partire dal mese di maggio e per l'intero periodo estivo-autunnale. Il periodo invernale (da dicembre a febbraio), decisamente meno piovoso, fa registrare i minimi di precipitazione: marzo rappresenta la fine del periodo secco ed aprile il mese di transizione.

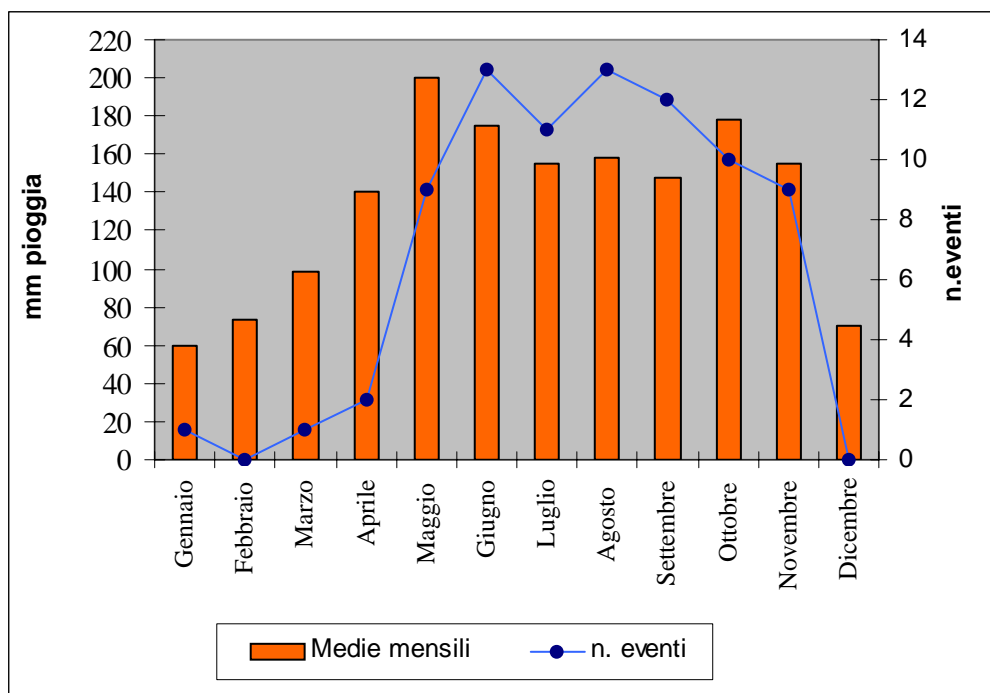
Fig. 20 - Confronto fra le precipitazioni medie mensili registrate al pluviografo di Introbio e la frequenza degli eventi di piena sul T. Pioverna e sui tributari.

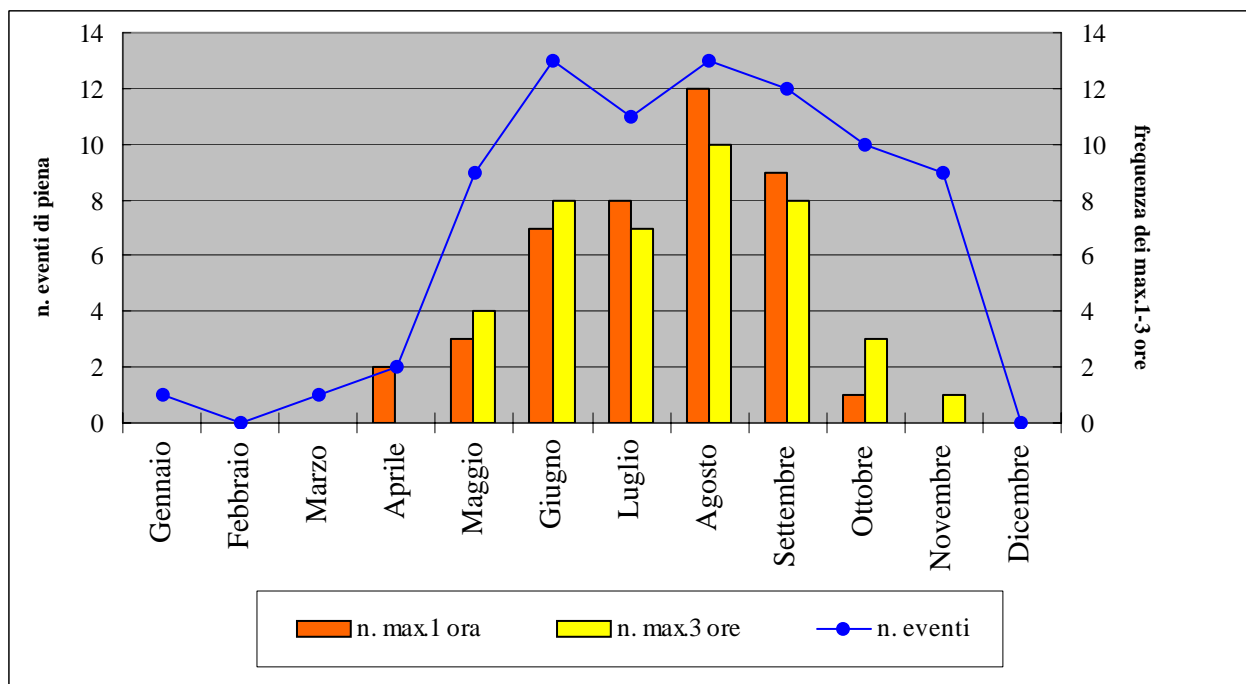
Fig. 21 - Confronto fra l'andamento mensile dei massimi di precipitazione a 1 e 3 ore registrati alla stazione di Introbio e la frequenza degli eventi di piena sul T. Pioverna e sui tributari.

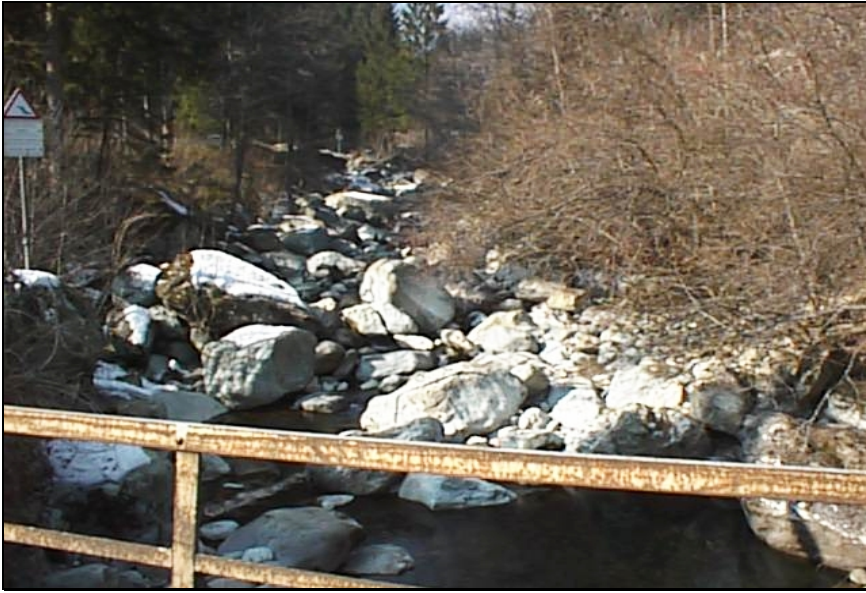
Fig. 24 - Evidenti indizi di mobilitazione in massa di cospicui elementi detritici lungo l'alveo del T. Goglio presso il ponte di Colarete.

L'aspetto più preoccupante di questo fenomeno, in questo tratto di vallata, è rappresentato dal sovralluvionamento dei tratti di alveo in corrispondenza degli abitati o dei sottopassi stradali. In occasione di eventi piovosi particolarmente violenti e concentrati possono essere sede di colate detritico-torrentizie che conducono a valle grandi quantità di materiale lapideo (Figg. 24 e 25).

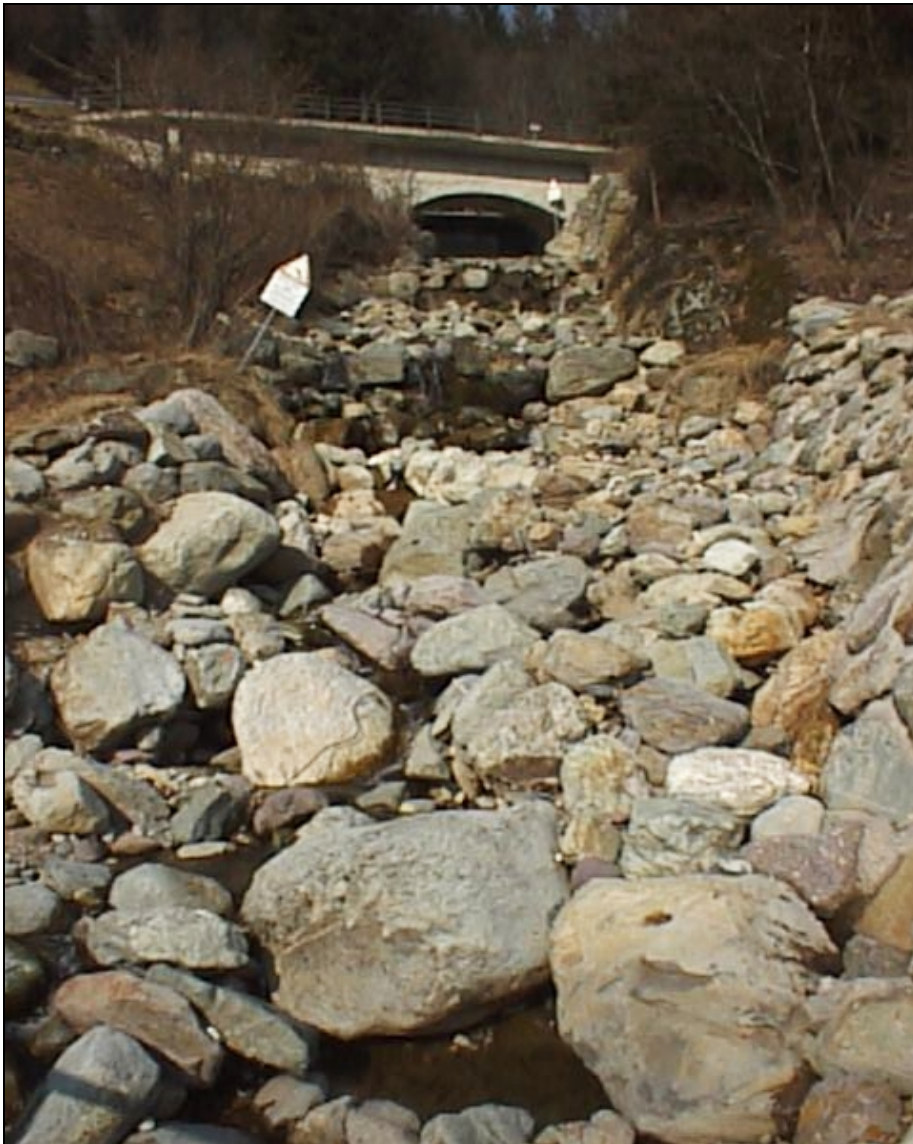
Fig. 25 - Grandi quantità di materiale detritico nell'alveo del T. Ré nell'attraversamento dell'abitato di Valgoglio.

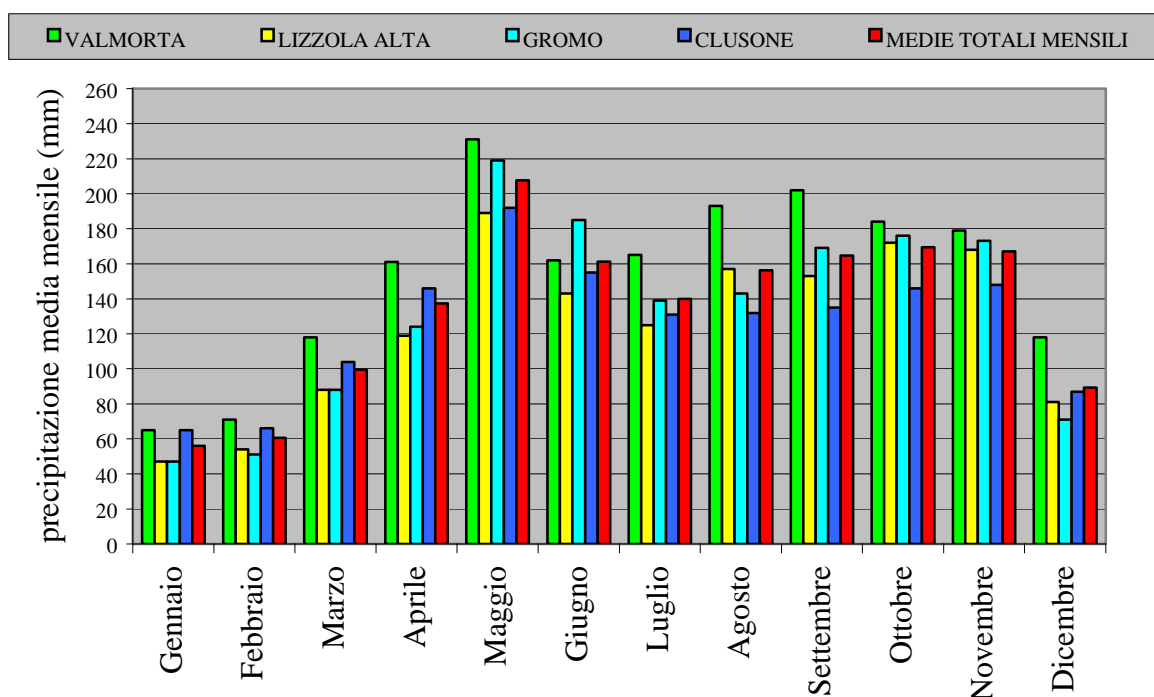
Fig. 26 - Precipitazioni medie mensili per 4 stazioni pluviometriche dell'Alta Val Seriana (Valmorta, Lizzola Alta, Gromo e Clusone).

Prendendo in considerazione quattro stazioni con serie storiche sufficientemente lunghe (Valmorta, Lizzola Alta, Gromo e Clusone), si può notare come le piogge medie mensili siano caratterizzate da due massimi di precipitazione: nel mese di **maggio** (207,7 mm) e da **settembre** a **novembre**, con valori compresi tra 164 mm e 169 mm (Fig. 26).
